“Mitigación de desastres ante la vulnerabilidad sísmica en el asentamiento humano paraíso del distrito de San Juan de Lurigancho 2018”

TESIS PARA OBTENER EL TÍTULO PROFESIONAL DE:
Ingeniero Civil

Diseño Sísmico y Estructural

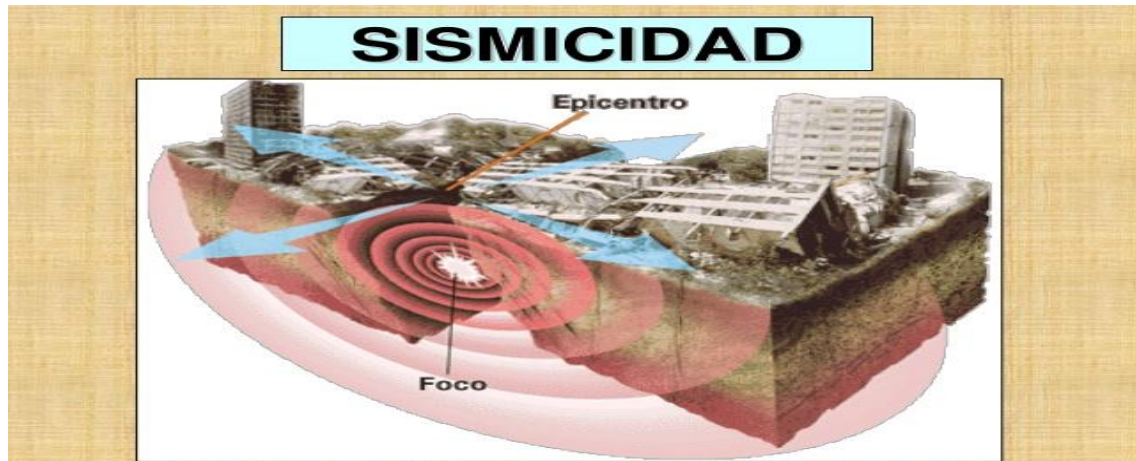
Figura 1. Sismicidad

De acuerdo con el plano de zonificación sísmica el territorio peruano y la norma E-030 del Reglamento Nacional de Construcciones, la ciudad de Lima se encuentra ubicado dentro de la zona de sismicidad IV.

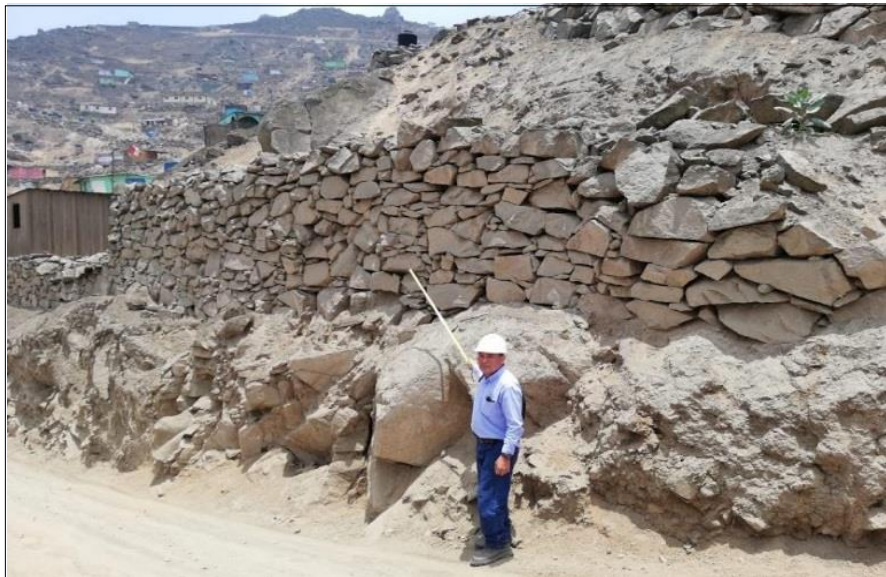
Figura 8. Inspección visual.

Se hizo un reconocimiento a la zona de estudio para posteriores ensayos exploratorios y evaluaciones; durante el recorrido, se apreció la gran cantidad de viviendas autoconstruidas similares y con mayores riesgos sísmicos ante la vulnerabilidad sísmica.

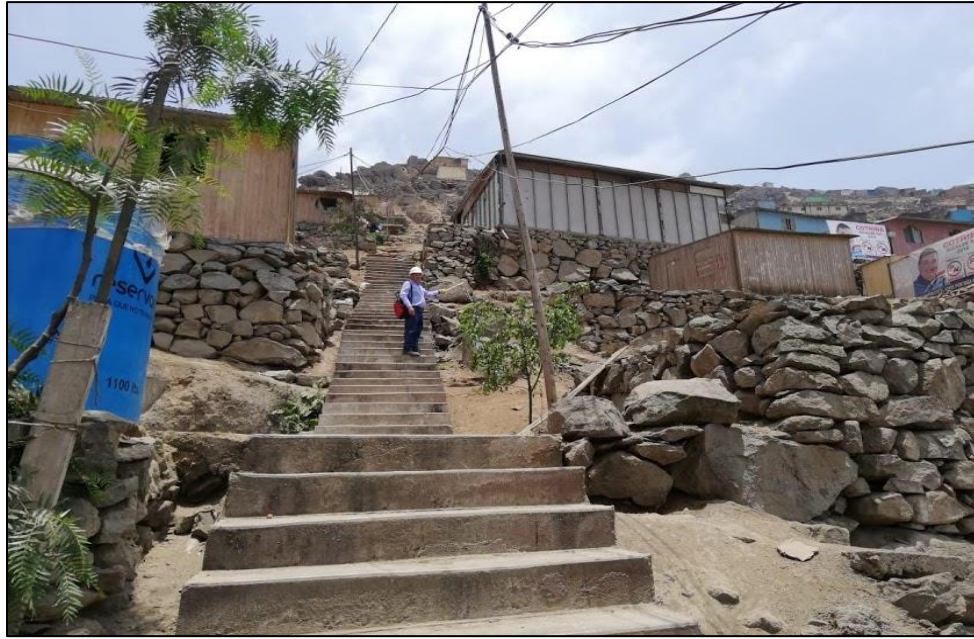
Figura 9. Casas construidas sobre pircas.

Por otro lado, existen en las laderas construcciones de varios pisos construidas sobre estas pircas, que podrían experimentar pérdida de la resistencia de su base y volteo pendiente abajo, generando un efecto de cascada sobre las viviendas que se encuentren por debajo de ellas. La construcción sin muros de contención que estabilicen la pendiente, cimientos deficientes y muros de albañilería tubular sin confinamiento, constituyen un peligro para los ocupantes de estas viviendas.

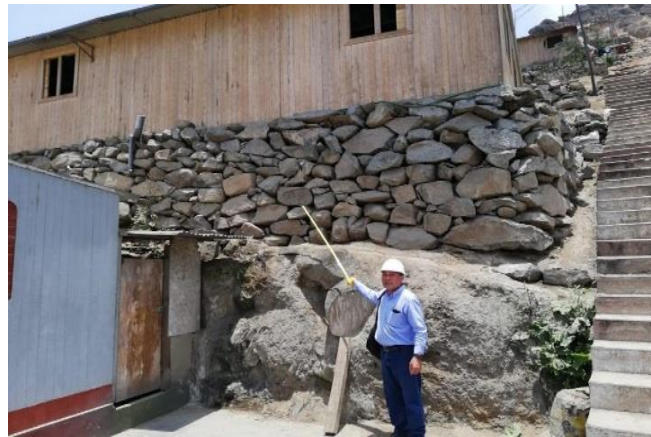
Se menciona los problemas con fotografías basados en los hallazgos de la tipología de las viviendas frágiles en laderas del asentamiento humano Paraíso del distrito de San Juan de Lurigancho. Estas viviendas tienen un nivel, su base está conformada por pircas (piedras angulosas instaladas a manera de cimentación superficial) y una losa de concreto simple sobre estas. El sistema estructural está constituido por paneles de madera y como techo se

usa cobertura ligera de calaminas, las cuales están apoyadas en listones de madera que descansan sobre los paneles.

Figura 12. Base de viviendas construidas con pircas.

Generalmente los pobladores construyen con este tipo de materiales para ocupar primeramente el terreno y ulterior reemplazo por material más perdurable. Como puede observarse, no existe un muro que contenga la pirca donde se apoya la cimentación de esta vivienda, creándose un punto de vulnerabilidad.

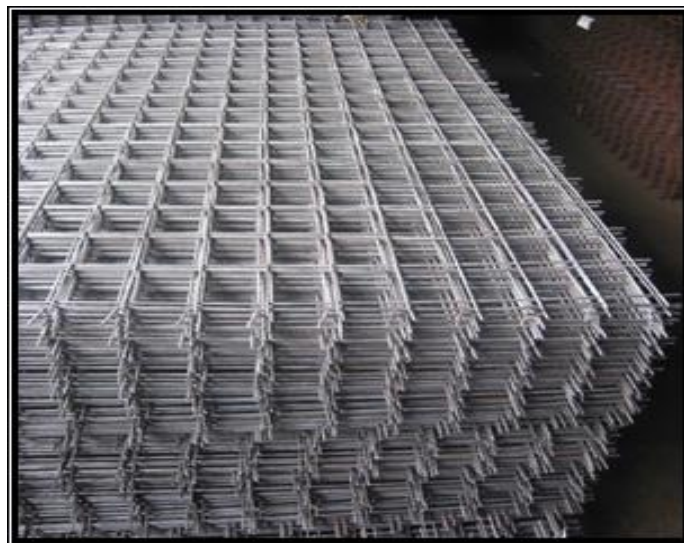
Figura 13. Malla electrosoldada.

a) **Malla electrosoldada en Planchas:** en el sector construcción, substituyen a las mallas de fierro tradicional.

MALLA ELECTROSOLDADA EN PLANCHAS					
Malla	Medida m	Cocada mm	Diámetro mm	Peso Malla kg	Peso Malla kg/m ²
Q-84	2.40 X 6.00	150 X 150	4.00	18.94	1.31
Q-139	2.40 X 6.00	100 X 100	4.20	31.20	2.16
Q-158	2.40 X 6.00	150 X 150	5.50	35.80	2.48
Q-188	2.40 X 6.00	150 X 150	6.00	42.62	2.96
Q-195	2.40 X 6.00	150 X 150	6.10	44.04	3.05
Q-221	2.40 X 6.00	150 X 150	6.50	50.00	3.47
Q-235	2.40 X 6.00	150 X 150	6.70	53.13	3.69
Q-257	2.40 X 6.00	150 X 150	7.00	54.45	3.78
Q-295	2.40 X 6.00	150 X 150	7.50	66.57	4.62
Q-335	2.40 X 6.00	150 X 150	8.00	74.65	5.18
R-80	2.40 X 6.00	200 X 330	4.50 / 3.00	11.38	0.79
QE-106	2.40 X 5.00	150 X 150	4.50	19.87	1.65
QE-65	2.50 X 6.40	300 X 300	5.00	17.35	1.08
QE-79	2.50 X 6.40	300 X 300	5.50	21.00	1.31
QE-128	2.50 X 6.05	300 X 300	7.00	31.33	2.07
QE-147	2.45 X 6.05	300 X 300	7.50	36.72	2.47

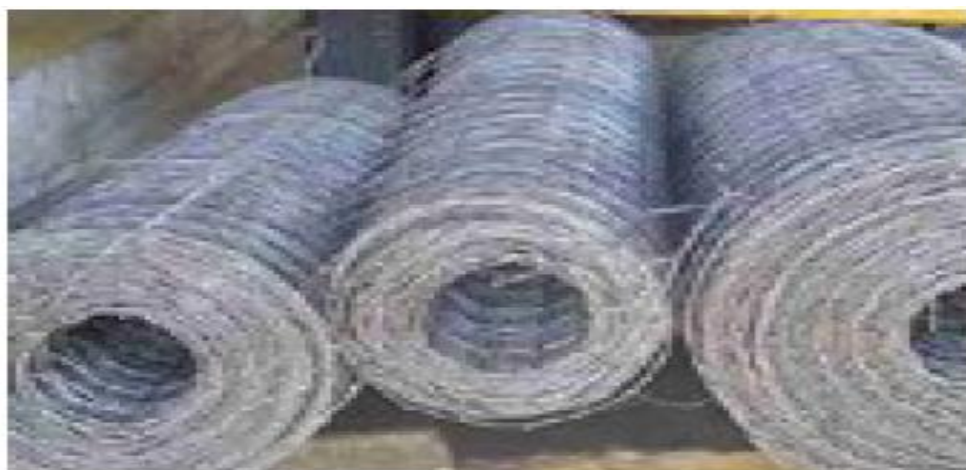
Figura 15. Malla electrosoldada en rollo.

Son Mallas para Shotcrete y sostenimiento de roca. Se utilizan en; So cavones, pasadizos, trasvase de ríos, erosión de paredes rocosas, etc. Sus dimensiones de los rollos son de 2.02 m x 25 m. y otras medidas especiales.

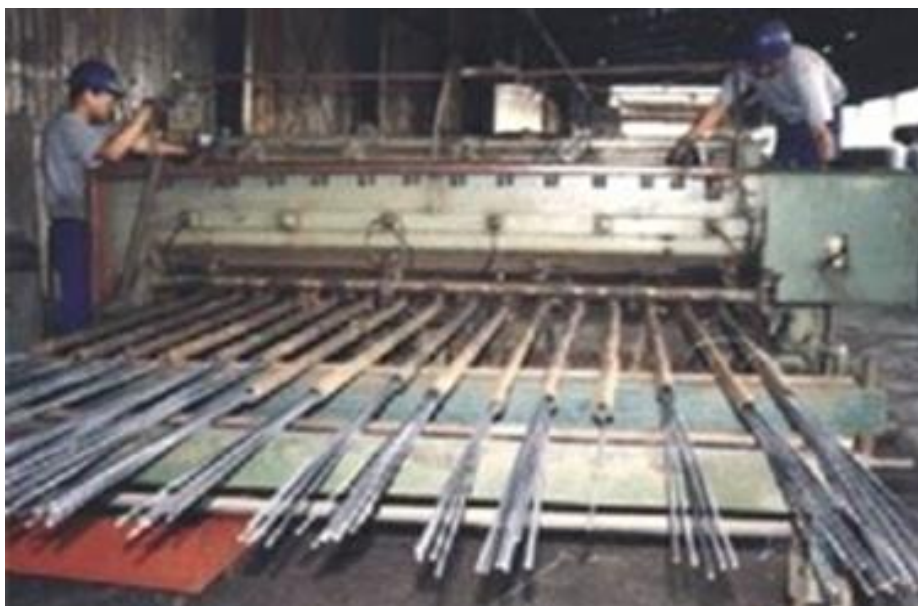
Figura 17. Fabricación de malla.

La malla electrosoldada está consentida por varillas de acero estirados en frío formando ángulos rectos y fusionados con la soldadura eléctrica en sus puntos de empalme, en un procedimiento de producción en cadena.

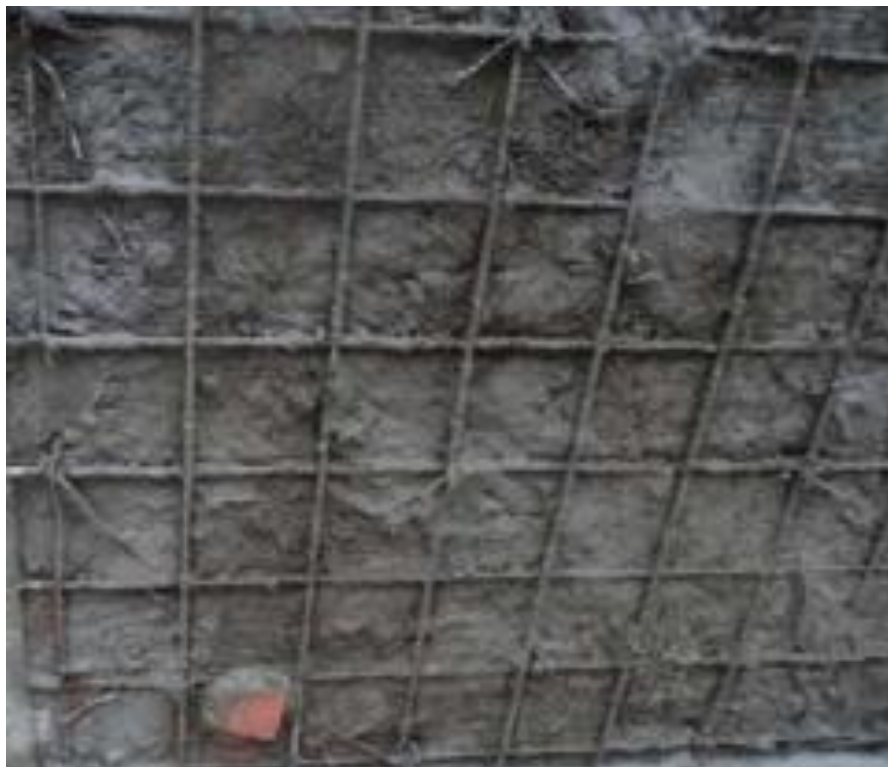
- Una vez finalizada la limpieza de los muros de pirca se procedió a shocretear el muro fin de generar un revestimiento de 4 cm el cual servirá como base de anclaje para instalar la malla electrosoldada por cada lado del muro.
- La malla cuyas dimensiones son de (2.240 x 5.00 m)
- Luego se procederá a alinearla. Con un taladro y broca de concreto se perforará el muro a cada 30 cm tanto vertical como horizontal para poner los anclajes con un aditivo de adherencia pasan los pernos d fijación cementados, ubicados cada 30 cm y serán amarrados a la malla con alambres #16

Figura 22. Colocación de malla sobre capa de shocret en muro pirca.

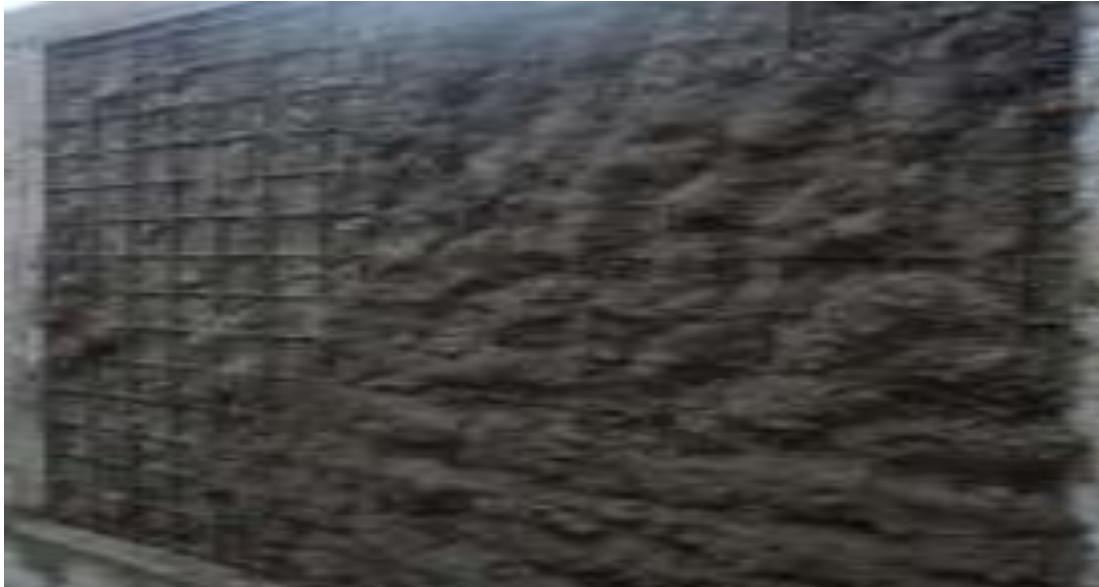
Una vez colocada la malla electrosoldada se procede al shocreteado con concreto a fin de recubrir y llegar a los 8cm de espesor para el nuevo muro de pirca estabilizado con malla electrosoldada

Figura 23. Revestimiento de shocret sobre malla en muro pirca.

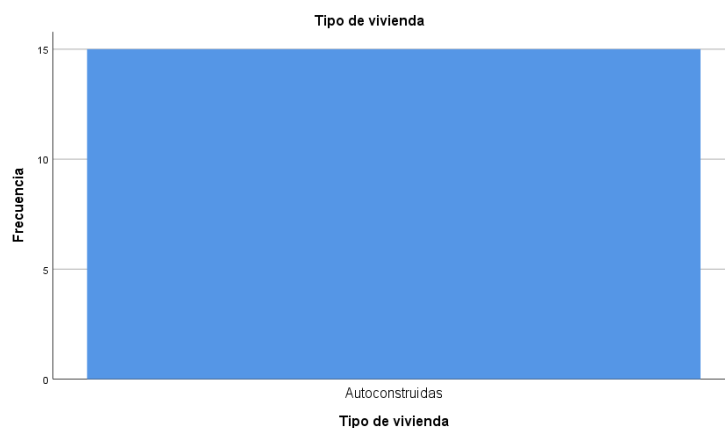
Gráfico 01 Tipo de vivienda.

Interpretación de resultados: Conforme se desprende del análisis de la gráfica y en base a la muestra estimada para la presente investigación, con la recolección de datos y la técnica de observación, podemos decir que el 100% de viviendas son autoconstruidas (albañilería confinada).

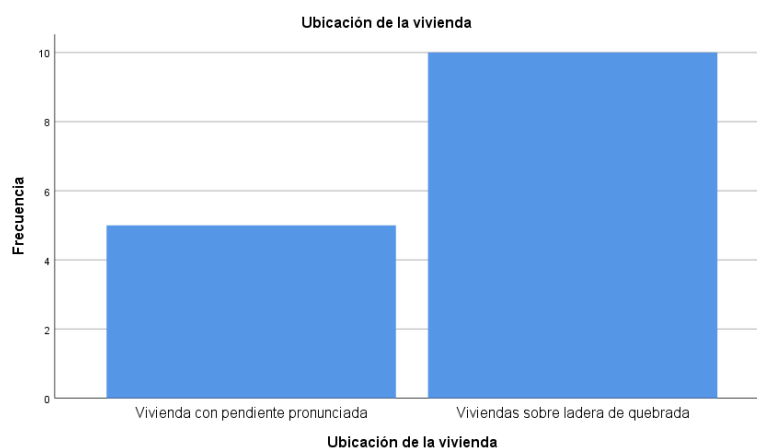
Gráfico 03. Ubicación de la vivienda.

Interpretación de resultados: Conforme se desprende del análisis de la gráfica y en base a la muestra estimada para la presente investigación, con la recolección de datos y la técnica de observación, podemos decir que el 66,7% de viviendas se encuentran ubicadas sobre ladera de quebrada y el 33.3% con pendiente pronunciada.

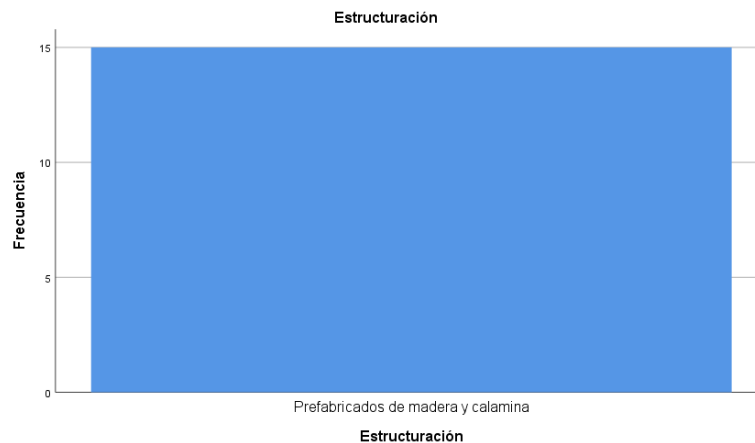
Gráfico 04. Estructuración.

Interpretación de resultados: Conforme se desprende del análisis de la gráfica y en base a la muestra estimada para la presente investigación, con la recolección de datos y la técnica de observación, podemos decir que en cuanto a su estructuración el 100% de viviendas son prefabricadas de madera y calamina.

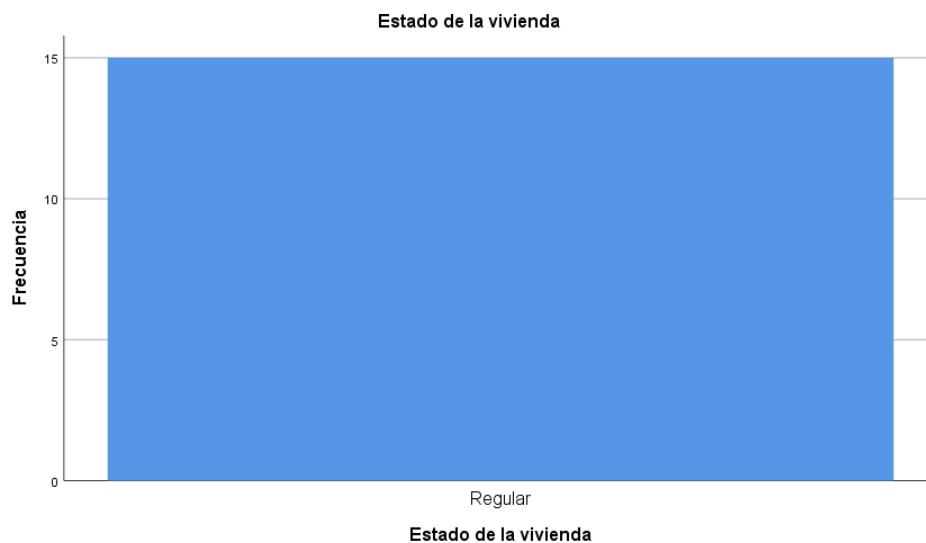
Gráfico 06. Estado de la vivienda.

Interpretación de resultados: Conforme se desprende del análisis de la gráfica y en base a la muestra estimada para la presente investigación, con la recolección de datos y la técnica de observación, podemos decir que el 100% de viviendas su estado es regular.
